# Некоторые вопросы эксплуатации IGBT-модулей

**В данной работе представлены наиболее часто встречающиеся случаи выходов приборов из строя. Приведены результаты исследований причин и условий, при которых в модулях происходит пробой транзисторов и диодов, даны рекомендации по монтажу и эксплуатации, позволяющие предотвратить выход IGBT-модулей из строя.**

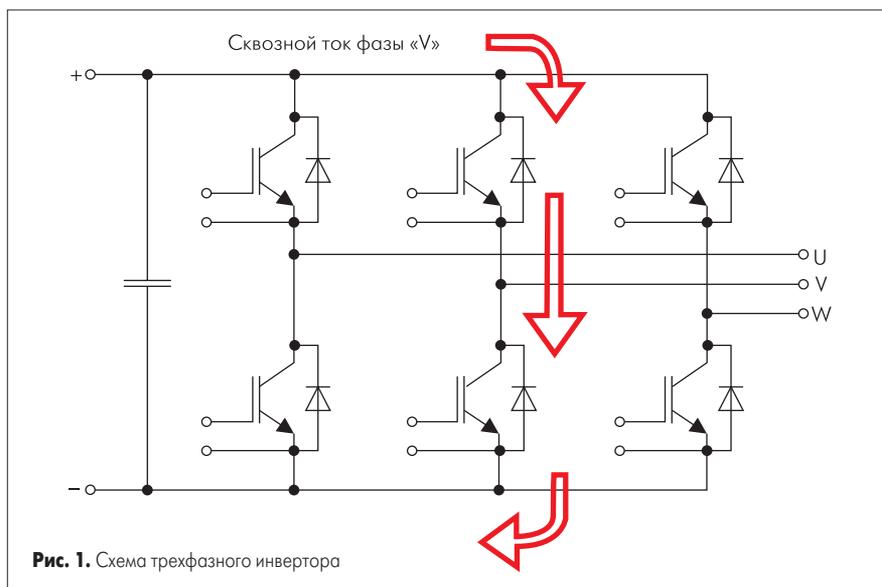
Чаще IGBT-модули используются в инверторах, где транзисторы соединены по схеме полумоста (рис. 1), и импульсных источниках питания, где используются IGBT-модули, собранные по схеме чоппера (рис. 2).

Самый распространенный и требующий наиболее тщательного рассмотрения случай — выход из строя модулей в результате воздействия сквозного тока в схеме полумоста инвертора. Как известно, сквозной ток (рис. 1) появляется вследствие несанкционированного одновременного включения обоих транзисторов полумоста. К появлению сквозного тока приводят следующие причины:

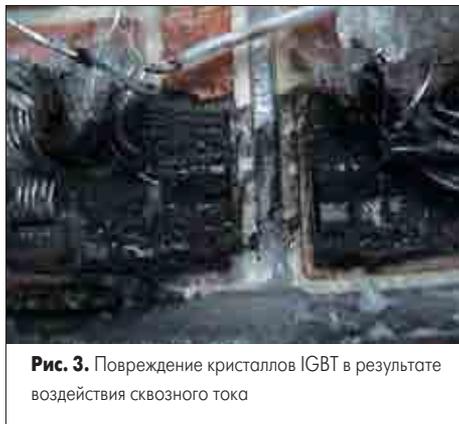
Рис. 3. Повреждение кристаллов IGBT в результате воздействия сквозного тока

транзисторных элемента. При пробое модуля от перенапряжений в результате резкого выключения тока короткого замыкания в подавляющем большинстве случаев повреждаются все транзисторные кристаллы в обоих ключах полумоста (рис. 3). При этом ток увеличивается до такого значения, когда начинает разрушаться алюминиевая металлизация чипов, алюминиевая проволока, с помощью которой производилась разводка силовых и управляющих цепей внутри модуля, расплавляется, и окончательно разрушается эмиттерный контакт. В месте разрыва цепи возникает электрическая дуга, которая испаряет часть защитного компаунда, покрывающего кристаллы и металлизацию металлокерамических плат. Величины паразитной индуктивности силовой части ПЧ, а также емкости фильтра питания прямо пропорционально влияют на продолжительность горения электрической дуги. За это время в модуле накапливаются продукты горения, и в итоге разрушается корпус прибора. Как правило, этот процесс сопровождается выбросом плазмы наружу, что зачастую приводит к повреждению других элементов схемы.

- повреждение верхней поверхности кристаллов транзисторов или выгорание почти всех транзисторных чипов в обоих ключах полумоста;
  - большинство диодных кристаллов остаются неповрежденными, диоды повреждаются только из-за воздействия электрической дуги от соседних транзисторов;

- ограничение напряжения «затвор-эмиттер» в любых режимах работы модуля (не более +15 В);
  - минимизация паразитных индуктивностей силовых шин;
  - организация «плавного» выключения тока короткого замыкания (ограничение  $di/dt$  спада тока при выключении) с помощью схемотехнических решений драйвера;

- максимальное сокращение времени от появления тока короткого замыкания до начала выключения модулей.

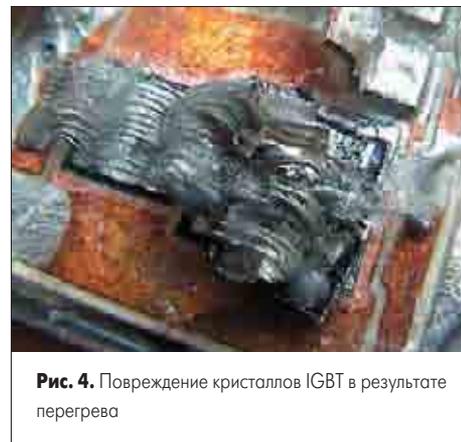
Основным признаком перегрева IGBT-модуля рабочим током в результате, например, плохого охлаждения, является расплавление припоя под кристаллами транзистора или диода. Иногда перегрев сопровождается растрескиванием кристалла и смещением последнего от первоначального положения. Но во всех случаях в модулях сохраняется неповрежденной верхняя часть кристаллов с приваренной алюминиевой проволокой (рис. 4). Подобная картина обусловлена тем, что процесс перегрева развивается медленно (от нескольких секунд до десятков минут в зависимости от условий охлаждения и режима работы). Мощность, выделяющаяся в кристаллах, значительно меньше по сравнению с мощностью, выделяемой в режиме тока короткого замыкания и не приводит к столь разрушительным последствиям. Пробой в результате перегрева наблюдается, как правило, на всех параллельно соединенных кристаллах поврежденных транзисторов и диодов, так как температура на поверхности медного основания распределена достаточно равномерно.

Рис. 4. Повреждение кристаллов IGBT в результате перегрева

- ошибки в расчете полной мощности потерь в модулях;
- неправильный выбор охладителя или условий охлаждения;
- неправильное расположение термодатчика или ошибки при согласовании показаний термодатчика с температурой кристаллов;
- неправильное взаимное расположение модулей на охладителе;
- некачественная теплопроводящая паста (высокая вязкость, ухудшение свойств со временем, низкая теплопроводность);
- некачественная обработка поверхности охладителя;
- недостаточное усилие затяжки или ослабление винтов крепления модуля к охладителю.

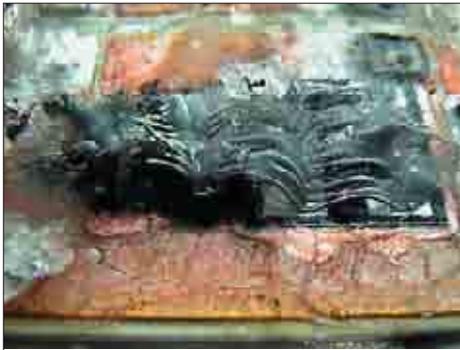
В первом случае, при относительно невысоком значении тока перегрузки, основная мощность рассеивается в высокоомной базе диода и ситуация развивается примерно так же, как и в случае перегрева из-за плохого охлаждения. Рассеиваемая в кремниевой структуре мощность не успевает отводиться через металлокерамическую подложку. В результате происходит расплавление припоя и разрушение нижней части диодного кристалла (рис. 5).

Рис. 5. Повреждение диода при протекании длительного тока перегрузки

Подобные повреждения встречались при ошибках монтажа модулей, когда потребитель, перепутав коллекторный и эмиттерный выводы модуля, включал питание. Через диод в этом случае длительно протекал прямой ток значительной величины, что и приводило к выходу устройства из строя.

Еще один вид выхода из строя при входном контроле — перегрев модулей при измерении напряжения насыщения и прямого падения напряжения на диоде. Для проверки указанных параметров на некоторых предприятиях были организованы измерения на постоянном токе. Конечно, из-за перегрева приборы выходят из строя. Во избежание этого контроль параметров, связанных с большими токами, должен производиться импульсными методами. Длительность импульсов тока должна быть достаточной для завершения переходных процессов в приборах и проведения измерений. Потребители, проводившие измерения статических параметров на постоянном токе, естественно, столкнулись с тем, что параметры «плывут» в результате разогрева структуры. Длительное протекание постоянного тока через модуль в некоторых случаях (при измерениях без хорошего охлаждения) привело к перегреву модуля и выходу из строя (рис. 5).

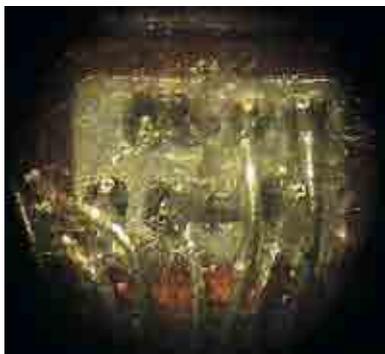
Иная ситуация развивается, например, при быстром разряде через диод заряженного конденсатора большой емкости. Из-за высокой плотности тока происходит быстрое тепловыделение в точках присоединения алюминиевых выводов к анодной металлизации

Рис. 6. Повреждение диодной структуры в точках присоединения выводов при прохождении короткого импульса сверхтока

диода, где и наблюдается проплавление структуры (рис. 6). Расплавления припоя под кристаллом при этом не происходит.

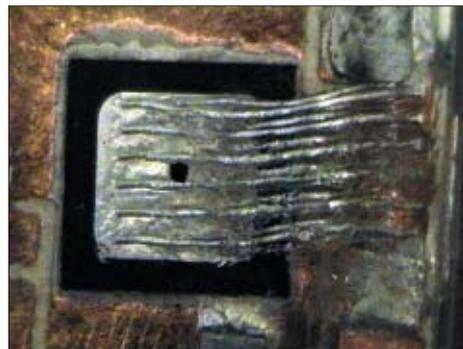
Выход из строя обратных диодов может произойти также из-за шнурования прямого тока. Данный вид пробоя был зафиксирован при использовании высоковольтных IGBT-модулей на высокой для этих приборов частоте коммутации. Как известно, чем выше класс прибора, тем хуже его частотные свойства и выше коммутационные потери. Для модулей на напряжение 3300 В оптимальными являются частоты коммутации от 500 до 1000 Гц при условии равенства статических и динамических потерь. При увеличении рабочей частоты и неизменных условиях охлаждения во избежание превышения допустимой мощности потерь некоторые потребители пытаются сильно снизить величину коммутируемого тока. Например в одном из импульсных источников питания с частотой коммутации 8–10 кГц были использованы IGBT-модули с обратными диодами на токи 200А, напряжение 3300 В. Амплитуда коммутируемого тока была значительно ниже величины номинального тока диода. В этих условиях после постепенного увеличения амплитуды тока от нуля до 10–15% номинального значения неоднократно происходил выход из строя диодов, хотя температура корпуса модуля при этом практически не отличалась от температуры окружающего воздуха. Анализ этих диодов показал, что все они пробивались точно по центру кристалла (рис. 7).

Рис. 7. Повреждение высоковольтного диода при высокой частоте коммутации

Кроме большого отрицательного ТКН, локализации тока способствует также увеличение плотности заряда обратного восстановления в центральной части кристалла, что приводит к повышению коммутационных потерь и к дальнейшему увеличению температуры в наиболее нагретых точках диода. В итоге лавинообразный процесс локального разогрева приводит к повреждению диодного кристалла.

Поэтому применение высоковольтных IGBT-модулей при повышенных частотах коммутации и низких рабочих токах всегда требует дополнительных исследований в реальных режимах эксплуатации.

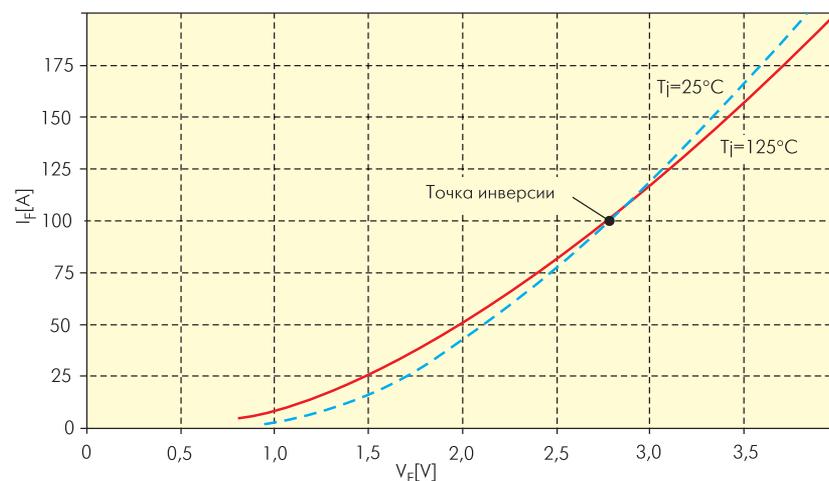
В данном случае пробой диода может развиваться следующим образом. На прямой вольт-амперной характеристике диодов имеется точка инверсии (рис. 8), в которой меняется знак температурного коэффициента прямого падения напряжения (ТКН). При значениях прямого тока выше точки инверсии значение ТКН имеет положительную величину, если значение тока ниже точки инверсии — отрицательную. Причем величина коэффициента тем больше, чем меньше плотность тока. Высокочастотные диоды, используемые в IGBT-модулях, практически всегда работают при плотностях прямого тока, близких к точке инверсии. Однако при малой величине прямого тока ТКН отрицателен и имеет большее значение, поэтому плотность тока будет максимальной в наиболее нагретой области кристалла (как правило, она расположена в центре кристалла — из-за худших условий охлаждения этой части кристалла диода).

Рис. 8. Прямые вольт-амперные характеристики высоковольтного SFRD

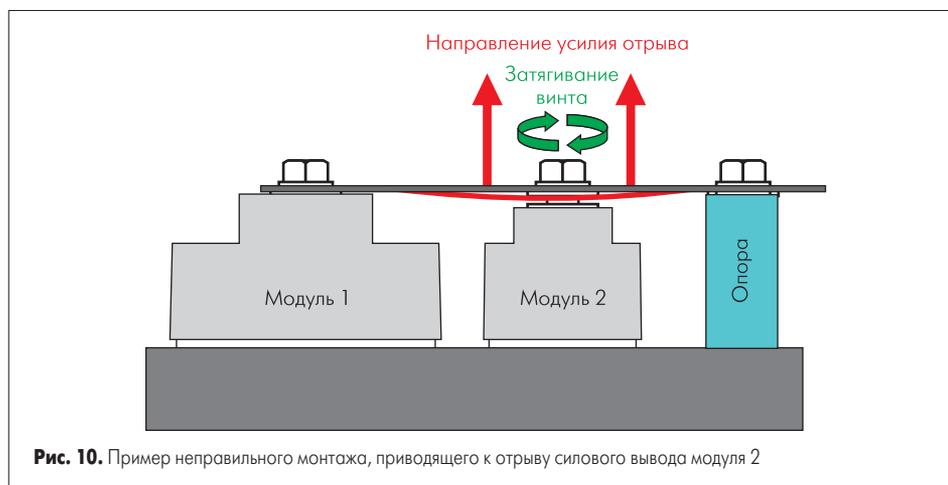
Внешние силовые шины сделаны, как правило, из твердой меди и имеют высокую жесткость. При больших ( $\geq 1$  мм) зазорах между выводами модуля и шиной существует вероятность сильной деформации выводов и нарушения внутреннего контакта в модуле. В нашей практике встречались случаи, когда потребитель, используя транзисторные и диодные модули разной высоты, соединял их жесткими шинами (рис. 10). Зазор между силовой шиной и выводом центрального модуля составлял ~3 мм.

В этом случае при завертывании крепежных винтов одновременно с упругим изгибом силовой шины происходит вытягивание вывода из корпуса у модуля 2, что приводит к обрыву силового вывода внутри модуля.

Рис. 10. Пример неправильного монтажа, приводящего к отрыву силового вывода модуля 2

Также модули не должны использоваться в качестве опор для крепления массивных силовых шин, особенно с учетом ударных и ви-

брационных нагрузок. Наилучшим решением будет крепление силовых шин на специальные опоры-изоляторы, которые принимают на себя основную механическую нагрузку.
